## MANIFESTAÇÕES PATOLÓGICAS EM PILARES DE INSTALAÇÕES PARA CRIAÇÃO DE SUÍNOS: POSSÍVEIS CAUSAS E ABORDAGEM DE MEDIDAS PREVENTIVAS

O presente estudo foi desenvolvido com o objetivo em descrever as manifestações patológicas encontradas nos pilares de concreto armado que compõem a estrutura dos galpões de uma suinocultura. Entre essas manifestações destacam-se fissuras, trincas, desagregação do concreto, vazios de concretagem, manchas e eflorescências; tendo como intuito analisar as possíveis causas e abordar admissíveis medidas preventivas, visando à minimização ou impedimento de ocorrência de novas manifestações. O estudo de caso foi realizado em uma suinocultura no interior de Minas Gerais, a coleta de dados envolveu a técnica de observação, avaliando os pilares em todos os galpões em utilização na produção de suínos do empreendimento pesquisado. As manifestações patológicas em estruturas de concreto armado podem ser originadas em qualquer etapa de seu processo executivo, o que demanda a harmonia de todas as áreas envolvidas nesse processo.

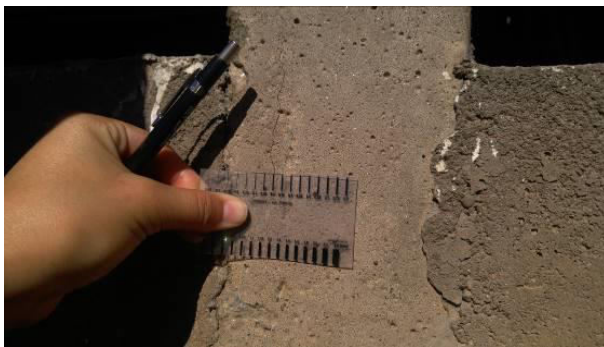
As fissuras aparecem mais na superfície da peça estrutural, sendo menos graves e não implicam em problemas estruturais, mas podem evoluir para consequências mais graves como o desenvolver de trincas e rachaduras. Ocorrência de uma fissura com 0,4 mm de abertura (Figura 1). As trincas são fendas destacadas, com magnitude para permitir a penetração de água e ar no interior da peça, o que exige atenção imediata. Ocorrência de trinca com 0,6 mm de abertura (Figura 2).

**Figura 1:** Incidência de fissura em um dos pilares observados.  
Fonte: Os Autores (2019).

De modo genérico, as fissuras e trincas são causadas por tensões não previstas nos projetos ou descuidos durante a execução dos elementos em concreto armado. Como apurado na visita ao empreendimento, as estruturas foram executadas sem o amparo de um projeto estrutural, portanto, sem uma notável

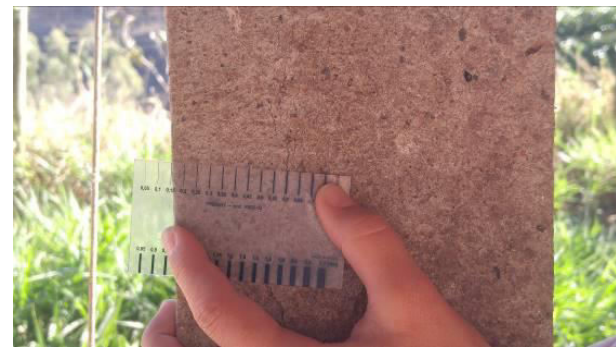
**Figura 2:** Incidência de trinca em um dos pilares observados.  
Fonte: Os Autores (2019).

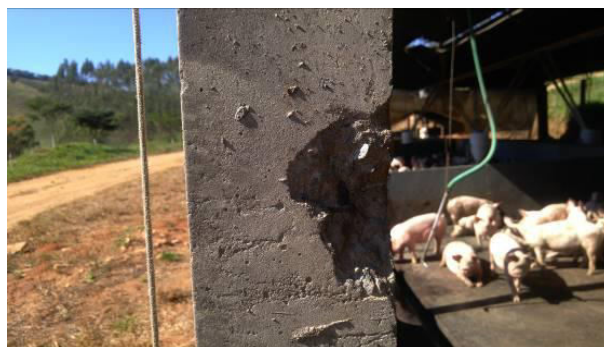
Observada em 83 pilares, a ocorrência da desagregação (Figura 3) é caracterizada pela fragmentação do concreto armado, a separação física de uma porção da estrutura monolítica. As possíveis causas para a desagregação do concreto são relacionadas com algum ataque químico expansivo proveniente da corrosão das armaduras ou cobrimento insuficiente.

**Figura 3:** Fragmentação de porção do concreto em um dos pilares observados.  
Fonte: Os Autores (2019).

Com base nas descrições de Lapa (2008), ao penetrar substâncias agressivas, o concreto sofre o fenômeno da corrosão de armaduras, esse fenômeno gera óxidos expansivos, proporcionando um aumento do volume ocupado pelo aço causando fragmentação do elemento de concreto.

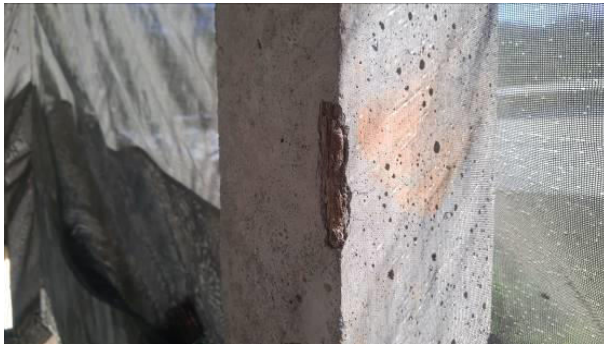
As falhas de adensamento (Figura 4) relacionam-se com práticas inadequadas na execução de uma estrutura em concreto armado, ocasionando vazios na massa de concreto. Os ninhos de concretagem (Figura 5) são caracterizados pela heterogeneidade do concreto, percepção de agregados sem o envolvimento com a argamassa.

**Figura 4:** Pilar com ocorrência de bolhas superficiais.  
Fonte: Os Autores (2019).

As manifestações abordadas neste subitem são causadas por condições de lançamento e adensamento não adequadas do concreto; granulometria inadequada ou resultados de um concreto com baixa trabalhabilidade. Segundo Andrade (2013), o adensamento é realizado com o intuito de retirar o ar aprisionado no concreto fresco durante as etapas de transporte e lançamento. Segundo Neville e Brooks (2013), para a execução de um concreto que permita boa trabalhabilidade e a não ocorrência de segregação, é fundamental proporcionar condições de adensamento com o mínimo de vazios e observar a qualidade dos materiais utilizados e o teor de água da mistura ideal.

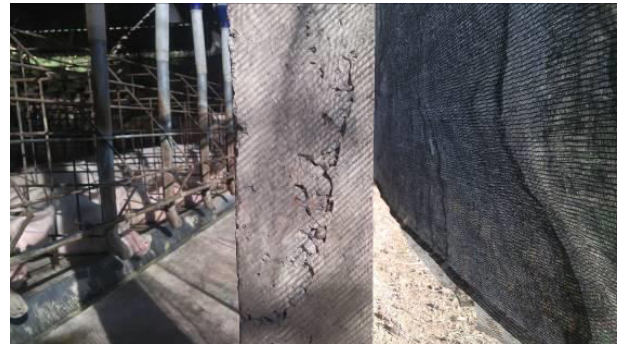
**Figura 5:** Ninho de concretagem observado em um dos pilares observados.  
Fonte: Os Autores (2019).
