INFLUÊNCIA NO MANEJO DO SOLO EM PASTAGEM NA TAXA DE INFILTRAÇÃO DE ÁGUA

ÁREA DE CONHECIMENTO: Ciências Agrárias

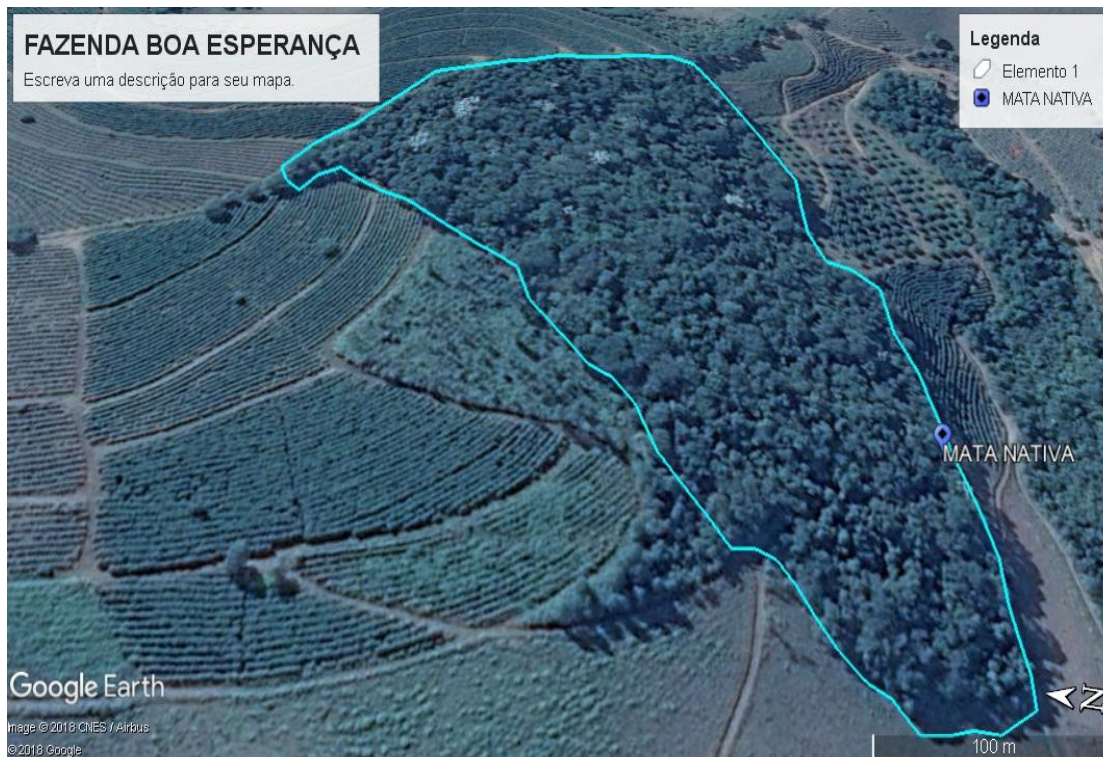
Figura 2- Mata Nativa localizada na Fazenda Boa Esperança no município de São João do Manhuaçu a cerca de 600 metros das pastagens da Figura 1.
Fonte: Google Earth. (2018)

Na área de MN, solo nunca cultivado, a dimensão é de 7,17 ha (Figura 2), a aproximadamente 600 metros de distância das duas pastagens. Em área de MN o solo apresenta as melhores condições para infiltração de água, isso nos permite ter uma base de comparação da redução da capacidade de infiltração de água no solo devido às interferências para uso agropecuário.

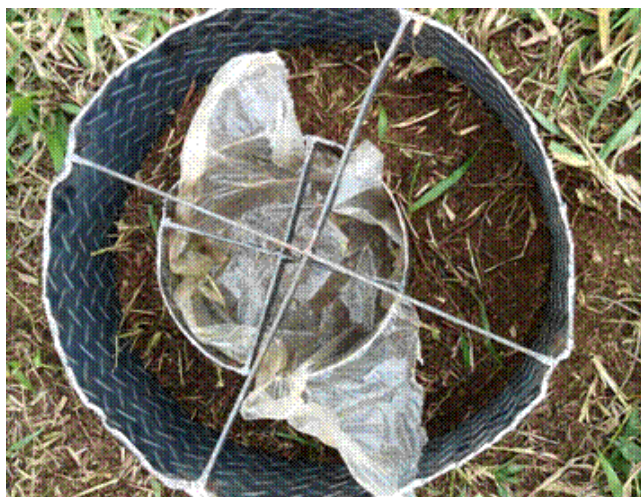
O infiltrômetro de duplo anel (Figura 3) é utilizado para minimizar a percolação lateral, pois o intuito é que a percolação ocorra verticalmente no solo (SANTOS *et al.*, 2011). Os anéis possuem diâmetros de 50 cm e de 25 cm, com 30 cm de altura em ambos.

Figura 3- Infiltrômetro de duplo anel, em chapa de aço com diâmetro de 50 cm anel externo e 25 cm anel interno, cravados no solo na Fazenda Boa Esperança em São João de Manhuaçu a 15 cm de profundidade.

Inicialmente foi retirada a cobertura vegetal superficial das áreas a serem avaliadas de forma suave para que não ocorresse uma alteração das características do solo. Os anéis foram cravados no solo até 15 cm, por percussão, de forma concêntrica, com um auxílio de uma marreta (PINHEIRO, TEIXEIRA E KAUFMANM, 2009). Inicialmente, revestiu-se o anel interno com um plástico para que não acontecesse uma infiltração imediata, em seguida, os anéis foram preenchidos com água ao mesmo tempo, retirou-se o plástico do anel interno e iniciou-se a medição de água infiltrada. A medida da lâmina de água infiltrada foi determinada através de uma régua. Iniciou-se com um minuto, com auxílio de um cronômetro, em intervalos

de tempo variável com a taxa de infiltração, mantendo uma altura de lâmina de água de 8,5 cm e deixando uma oscilação máxima de 4 cm. As leituras foram realizadas nos tempos (minutos), 0;1;1;1;2;3;5;5;10, posteriormente em uma sequência de 15 vezes,12;12;12;14;14;15, em uma sequência de nove vezes,18;18;20;20;22;22;22;22;25;25;25;25;25;28;28. O teste de infiltração foi interrompido quando ocorreu três leituras iguais, pois nessa situação é atingida a VIB de água no solo. As leituras foram utilizadas para a elaboração das curvas de infiltração.
