## PATOLOGIAS DE UM PAVIMENTO ASFÁLTICO: ESTUDO DE CASO DA RODOVIA 482 NA ALTURA DOS KM 60 A 62 (TRECHO QUE CORRESPONDE AO MUNICÍPIO DE FERVEDOURO)

O trabalho apresenta um estudo de caso das patologias existentes no pavimento asfáltico da Rodovia 482 na altura dos quilômetros 60 e 62, trecho que corresponde ao centro urbano do município de Fervedouro, tem por objetivo, analisar, catalogar e observar os possíveis defeitos do asfalto estudado os tipos de patologias existentes. Por se tratar de uma rodovia de intenso tráfego na região, problemas na estrutura asfáltica podem comprometer a segurança ao acesso da rodovia. Após a identificação das patologias existentes, uma pesquisa teórica se iniciou para fundamentar os defeitos estruturais e as possíveis causas de tais patologias. Foram constatadas patologias por má estruturação de pavimentação e outras por ordens de desgastes naturais.

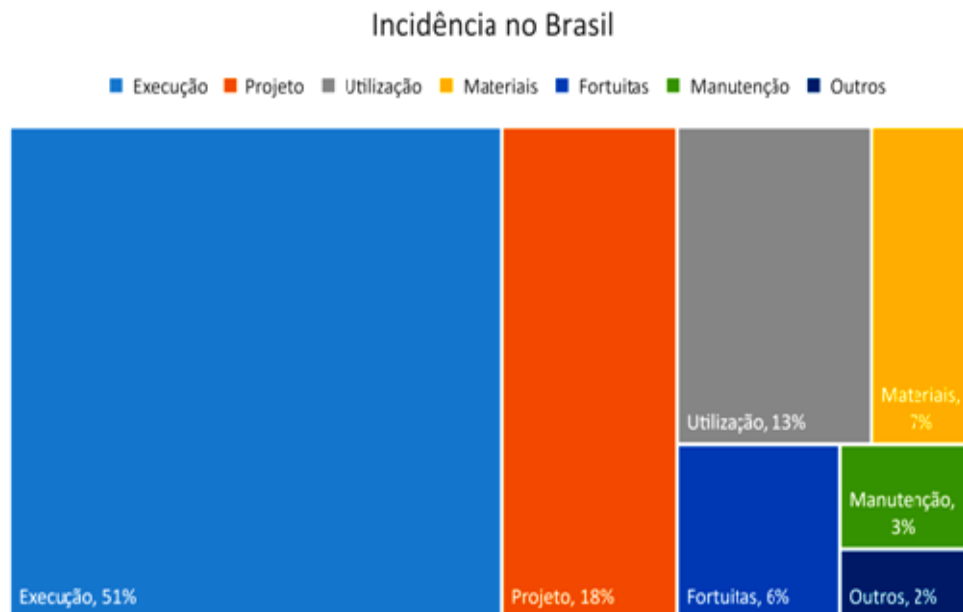
**Figura 3:** Principais fatores que originam as patologias asfálticas.  
 Fonte: Pincastelli (2016)

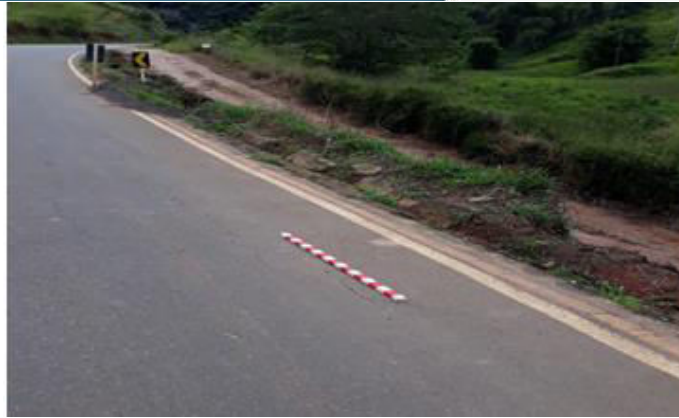
Foram observados que os tipos de fendas encontrados no trecho representaram a (422,2 m<sup>2</sup>) na superfície de todo trecho observado.

**Figura 5:** Tipo de Fenda  
Fonte: autoria própria (2019)
