MANIFESTAÇÕES PATOLÓGICAS EM PAVIMENTO FLEXÍVEL DA BR 262, KM 98-100, NO MUNICÍPIO DE ABRE CAMPO - MG

PALAVRAS-CHAVE: patologias; pavimento flexível; BR-262.

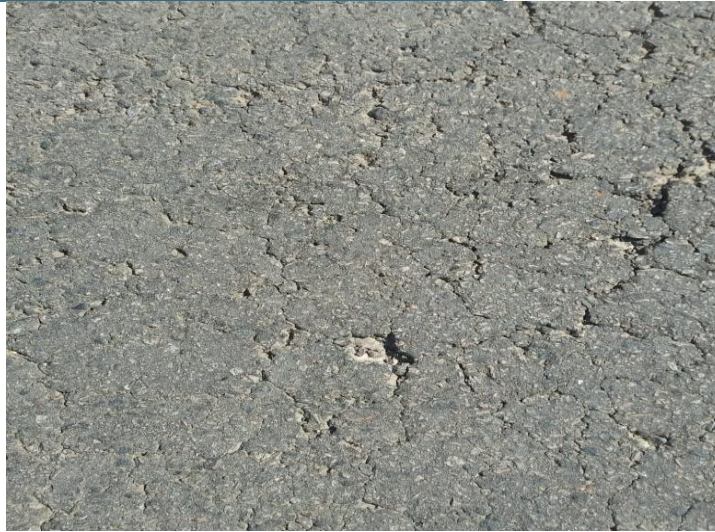
O trecho 1, caracterizado como “bom”, apresenta patologias que não interferem na estrutura, segurança ou conforto de rolamento do pavimento. Os defeitos encontrados foram fissuras de retração plástica (Figura 2) e trincas isoladas em boas condições após alguns reparos já efetuados. Tais reparos possuem o intuito de recuperar a placa danificada e falha na selagem de juntas, as quais não proporcionaram infiltração significativa de água para que pudessem causar bombeamento de finos e desestabilizar a estrutura da placa (SAMPAIO, 2017).

Figura 2: Trincas isoladas.

As trincas isoladas, FC-1, são trincas menores que 1 mm com abertura superior às das fissuras. Essas são as menos danosas, de acordo com Beskou (2016). Entretanto, o tráfego constante de veículos de carga poderá deteriorar o trecho, chegando a uma situação que pode necessitar intervenção.

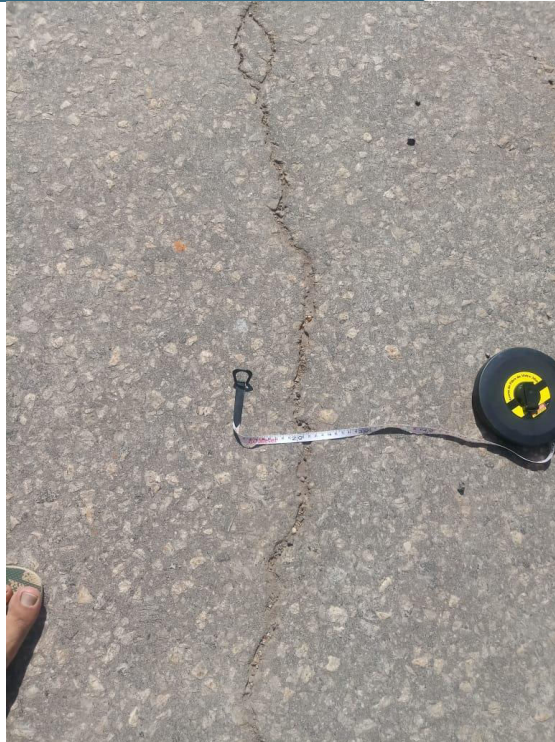
O trecho 3 encontra-se com maior percentual de trincas do tipo FC-2 e FC-3, que são as trincas longitudinais (Figura 3), transversais e tipo couro de jacaré. Isto se deve possivelmente à pedreira existente nesse trecho, havendo, portanto, grande circulação de caminhões pesados.

Figura 3: Trincas longitudinais.
Fonte: Elaborado pelos pesquisadores (2019)

Segundo Rocha (2009), as trincas longitudinais se devem à dilatação do revestimento, e as trincas tipo couro de jacaré aparecem devido ao tráfego intenso de veículos. O trecho 3 foi o único que apresentou afundamento, também devido ao grande tráfego de caminhões.

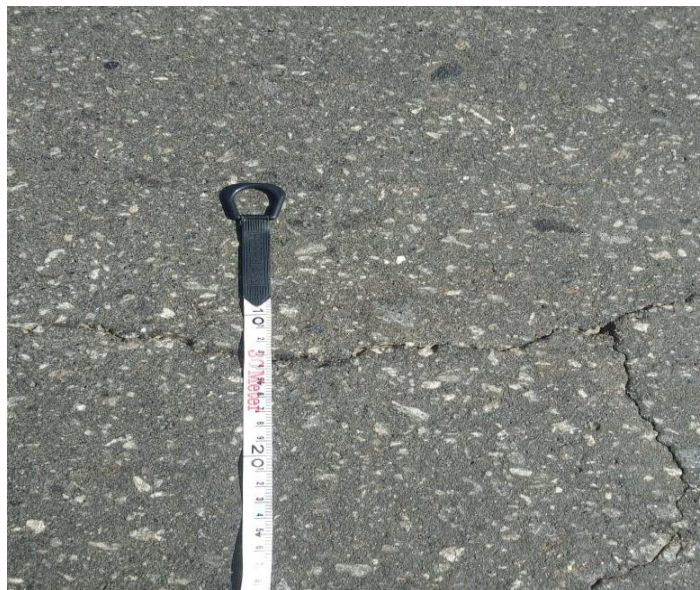
Os trechos 2 e 4, caracterizados como “regular”, apresentam algumas patologias como trincas interligadas ou couro de jacaré (Figura 10), devido ao excesso de carregamentos e quebra de canto (SAMPAIO, 2017). Contudo, nota-se que grandes reparos vêm sendo executados nessa área.

Figura 4: Trincas interligadas ou couro de jacaré
Fonte: Elaborado pelos pesquisadores (2019)

A Figura 4 mostra como o pavimento fica degradado em todas as camadas que o constitui, contribuindo para a total degradação da via. Segundo Mattos (2014), isso reflete diretamente na segurança dos usuários, por estar associado ao condicionante causador de acidentes que envolve as condições da via.
