## REABILITAÇÃO DE DENTE ANTERIOR COM PINODE FIBRA DE VIDRO ANATOMIZADO: RELATO DE CASO

**ÁREA DE CONHECIMENTO:** Ciências da Saúde

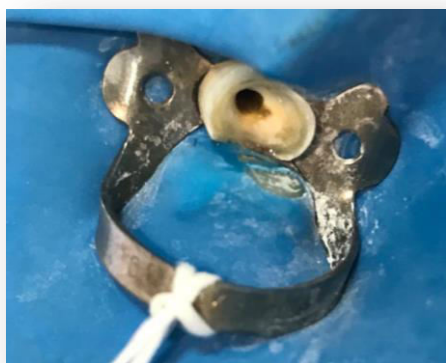
Figura 3 - Abertura coronária para a endodontia  
Fonte: Próprios autores, 2020

Inicialmente, realizou-se a anestesia local do nervo alveolar anterior superior direito utilizando um tubete de Lidocaína2% com Epinefrina 1:100.000Alphacaine (DFL) e anestesiou-se as papilas para mais conforto do paciente e melhor adaptação do Grampo 00 (Duflex Instrumentos). O Top Dam (FGM Dental Group) também foi utilizado para que o isolamento fosse eficaz e livre de contaminação. Assim o tecido cariado foi removido com as brocas 1012 HC e 1014 HL (KG SORENSEN) em alta rotação para a abertura coronária (FIGURA 3) e removeu-se os detritos restantes com colher de dentina número 29 (Golgran). Ao longo do processo foi realizada irrigação constante com hipoclorito2% (Asfer Indústria Química LTDA) e limagem do conduto radicular utilizando-se a lima K Flex (Allprime Dental Products) número #15 de 25mm descendo a 24mm. Dessa forma obteve-se a medida do comprimento de trabalho (CT).

Em seguida, foi realizado o alargamento cervical com as limas K Flex (Allprime Dental Products) #35, #40 e #45 nos dois terços do CT em 16mm. E as sequências de brocas Gattes Glinden (GG) (Dentsply Sirona) número 1 em 16mm, número 2 a 14mm e número 3 a 12mm.A número 4 apenas na embocadura do canal.

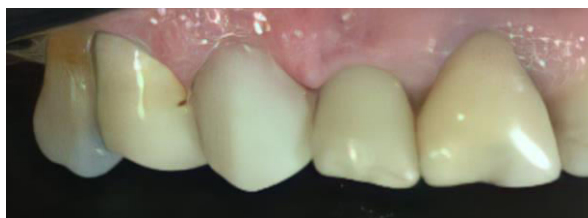
Figura 8 - Restauração estética em resina composta

Por fim,o remanescente dental foi preparado e condicionado com ácido fosfórico 37% Condor (FGM Dental Group) por 30 segundos.Em seguida removeu-se o excesso com algodão e lavou-se com água pelo mesmo tempo.Secado e aplicado o adesivo Ambar (FGMDental Group), foi restaurado o dente com resina composta Z250 (3M) na cor AO2 e A2E através de pequenos incrementos com a espátula suprafill (Golgran). Sequencialmente realizou-se um prévio refinamento e o pré-polimento com brocas de refinamento F e FF (Microdont), pasta Diamond (FGMDental Group) e taças de polimento (Microdont) (FIGURA 8).
