## **REGULARIZAÇÃO FUNDIÁRIA DE INTERESSE SOCIAL NA VILA SÃO JOÃO DA FIGUEIRA NO DISTRITO DE SÃO JOÃO DA FIGUEIRA - DURANDÉ - MG**

### **RESUMO**

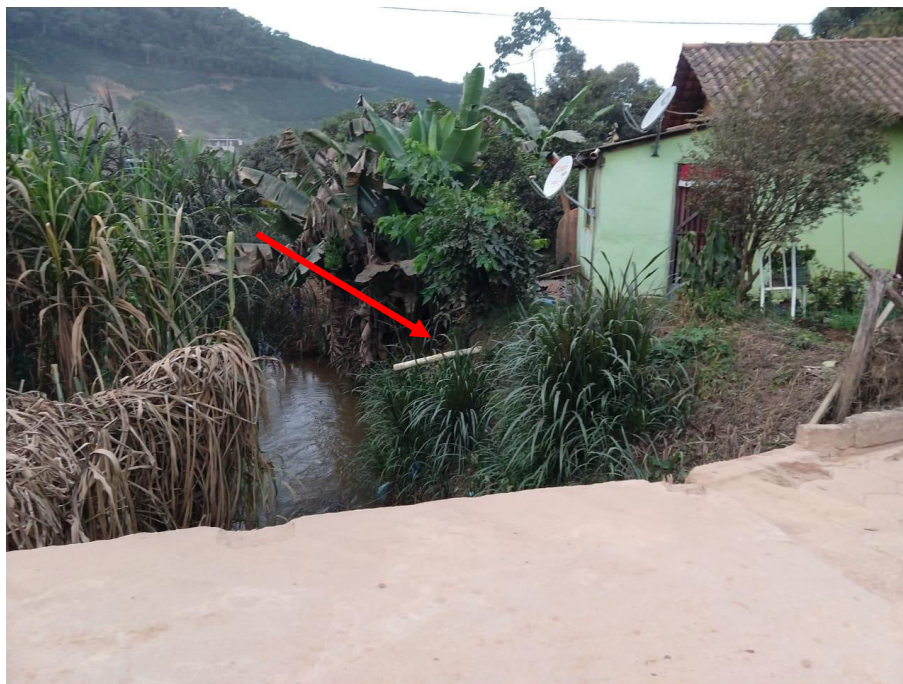
O descarte inadequado de efluente doméstico que é realizado diretamente nos córregos nas edificações instaladas em áreas de preservação permanente - APP referente a curso d'água, ver Figura 6 que apresenta a ocupação da APP e destaca a tubulação de esgotamento sanitário para destinação de efluente doméstico de uma edificação, localizada próxima a primeira ponte sobre o ribeirão 2, quando este entra na área urbanizada. Nas edificações localizadas mais afastadas dos corpos hídricos este é lançado em rede coletora e destinado ao ribeirão 2. Não foi possível identificar a presença de sistema de tratamento coletivo ou individual no local. A Figura 6 apresenta outros pontos de descarte irregular de efluente doméstico em corpo hídrico.

**Figura 6:** Ocupação da APP do ribeirão 2 e descarte inadequado de efluente doméstico no córrego próximo a uma das pontes existentes sobre o ribeirão 2.  
Data imagem: 14/06/2021.

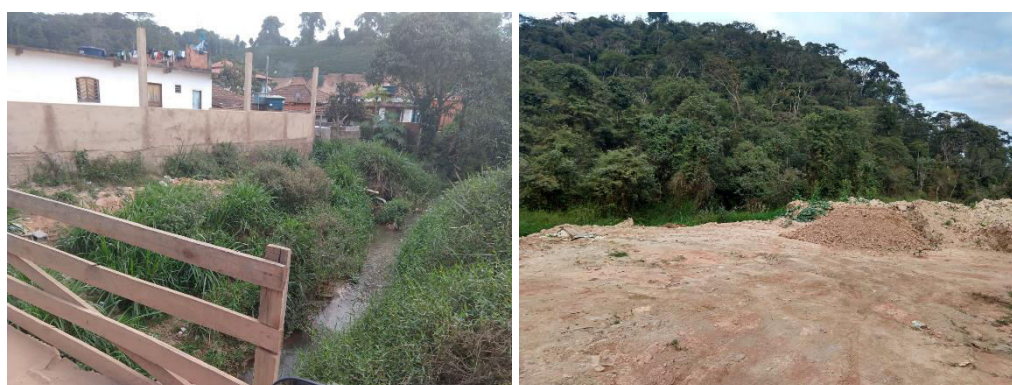
Outro dano ambiental observado é a ocupação de grande parte da APP do ribeirão 2 e do ribeirão Pouso Alegre nos trechos localizado dentro da área urbana do distrito. Na Figura 7 é apresentado um mapa com a identificação das áreas de APP dos dois corpos hídricos mencionados. Fica claro a ocupação irregular dessas áreas. Observa-se que a APP do ribeirão 2 possui maior área ocupada do que no ribeirão Pouso Alegre. As Figuras 8 e 9 apresentam fotografias destas áreas ocupadas.

**Figura 8:** Área de APP Ocupada de forma irregular.  
 Data das imagens: 14/06/2021

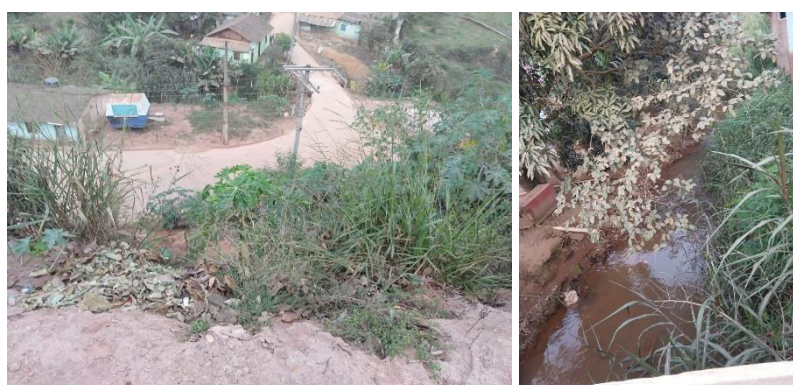
**Figura 9:** Área de APP ocupada de forma irregular.  
 Data das imagens: 14/06/2021

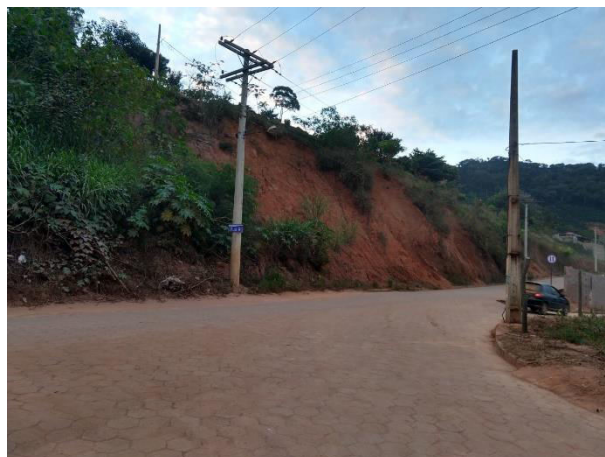
Foi observado, ainda, a execução de diversas construções e obras que criaram taludes de terra. Deve-se avaliar a estabilidade destes para evitar danos as estradas, como interdições de passagem de pessoas e veículos, e, também, a edificações localizadas acima destas áreas, conforme mostrado nas figuras 10 e 11. Nas áreas de construção de edificações, sugere-se a adoção de técnicas de engenharia, a fim de garantir a estabilização dos taludes, como: i) como construção de muro de arrimo, ii) suavização da face do talude e adoção de angulação correta ou iii) plantio de vegetação para estabilização do solo, se possível. Nas estradas, sugere-se a suavização das faces dos taludes com adoção de angulação correta para estabilização do talude e plantio de vegetação, i) mix de gramíneas e leguminosas (auxilia a na fixação do solo) ou ii) gramíneas somente (por sementeira ou em placas).

**Figura 10:** Vista de talude em acesso ao distrito. Localização no acesso próximo ao ribeirão 2.  
Data das imagens: 14/06/2021

Nos taludes de estradas sugere-se a utilização de técnicas de bioengenharia como plantio de vegetação ou uso de biomantas ou geotêxteis associadas a vegetação - desde que suficientes para estabilizar o talude ou, se necessário, adoção de técnicas de convencionais de engenharia como muros de contenção. Vale ressaltar que para uma avaliação definitiva deve-se realizar um levantamento das características do solo no local, para entender seu comportamento em situação de carga e entender melhor sua resistência.

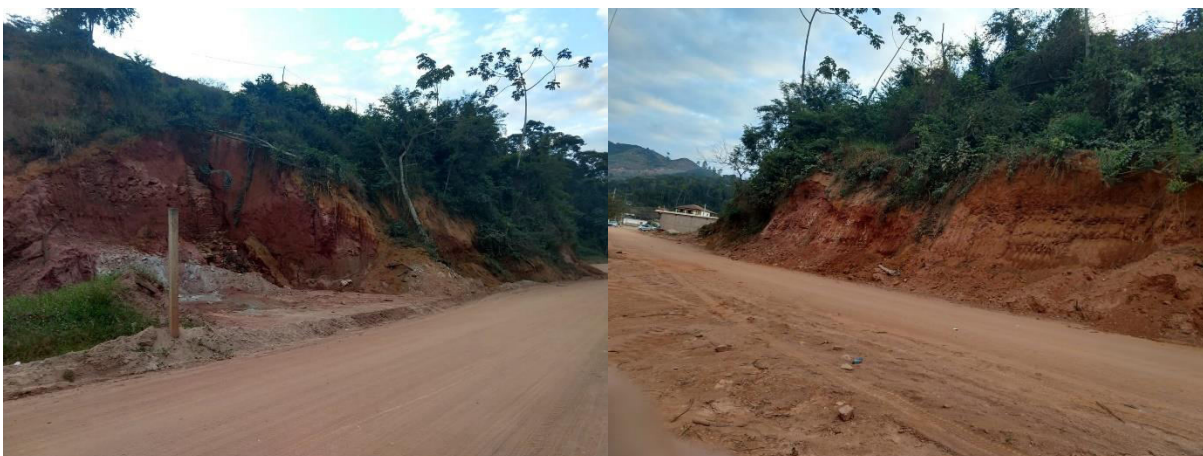
**Figura 11:** Talude localização da arte central da cidade, próximo ao local de encontro entre os dois Ribeirão 2 e Ribeirão Pouso Alegre.  
Data das imagens: 14/06/2021.

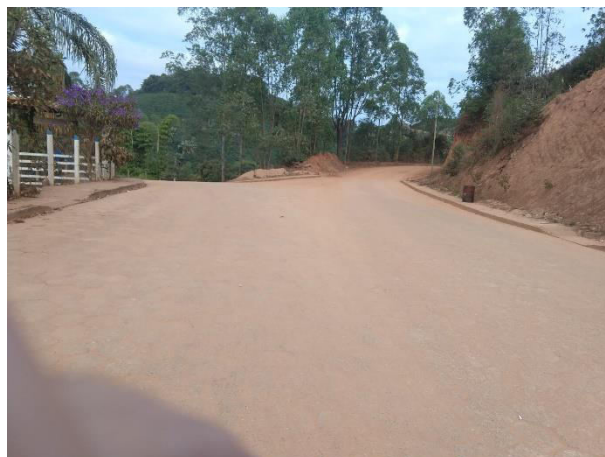
As ruas do distrito possuem calçamento em sua maioria com bloquetes de cimento, porém existem trechos sem pavimentação e rede de drenagem de água. As figuras 12 e 13 apresentam os acessos ao município, a primeira, a estrada de ligação entre a cidade de Durandé ao distrito, e a segunda, saída próxima ribeirão 2.

**Figura 12:** Acesso ao distrito pela estrada sem pavimentação que liga a sede do município de Durandé – MG.  
Data imagem.14/06/2021

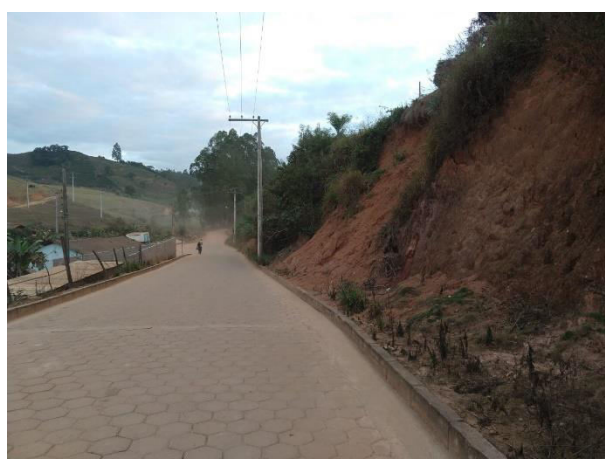
**Figura13:** Acesso ao distrito próximo ao ribeirão 2.  
Data imagem.14/06/2021
