## RECUPERAÇÃO DE ÁREAS DEGRADADAS

Neste contexto, o objetivo do trabalho é promover a recuperação de uma encosta degradada no município de Abre Campo-MG. Para isso foram empregadas práticas edáficas, vegetativas e mecânicas com intuito de diminuir o escoamento superficial e recuperar e fertilidade do solo.

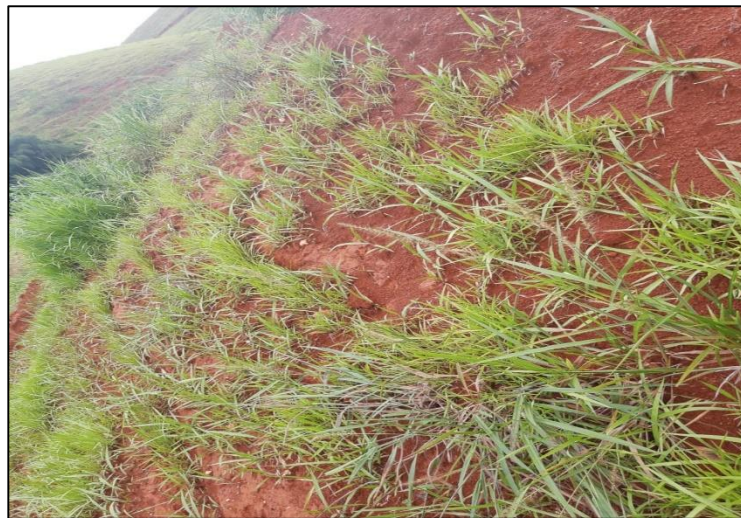
Figura 1. Germinação da braquiária após a calagem e aplicação de matéria orgânica.  
Fonte: Os autores (2020)

A aplicação de calagem, anterior à aplicação do fertilizante, resultou em correção da acidez do solo favorecendo a germinação e desenvolvimento da Braquiária. A calagem, ao reduzir a acidez do solo, permite uma maior

disponibilidade de nutrientes, promovendo, assim, o aumento do sistema radicular das plantas, fazendo com que elas tenham maior exploração da água e dos nutrientes no solo (JORIS, 2011). Em geral, as plantas preferem a faixa de pH neutro, entre 6 e 6,8. Este é chamado ponto de equilíbrio no qual a maioria dos nutrientes permanecem disponíveis às raízes, contribuindo, assim, para a formação da vegetação (Figura1).

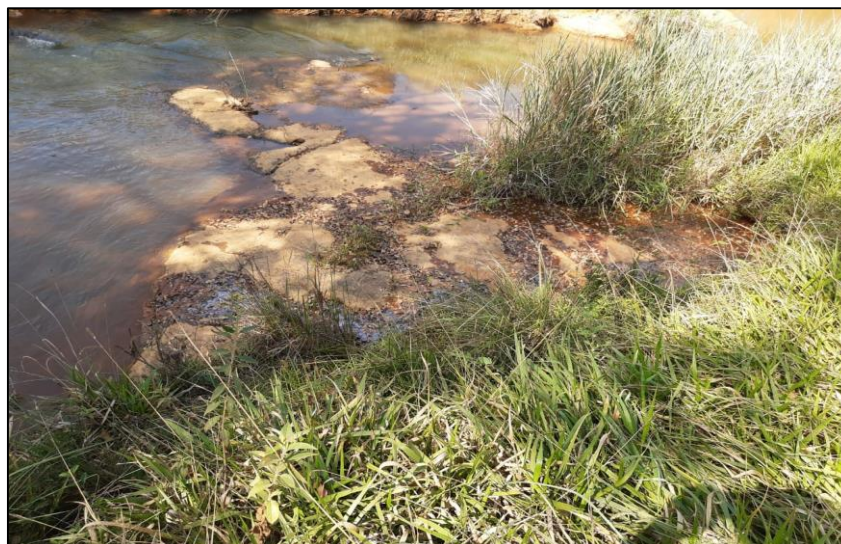
**Figura 2.** Água aparente nas rochas depois de maior infiltração no solo com a construção dos terraços.

Esse benefício pode ser observado na área avaliada. A construção dos terraços e o semeio da gramínea trouxe grande benefício para a água da área, que antes não havia nenhum vestígio de nascente ou algo parecido. Agora, a água

infiltrada no solo despenda através das rochas presentes no fundo da área (Figura 2).

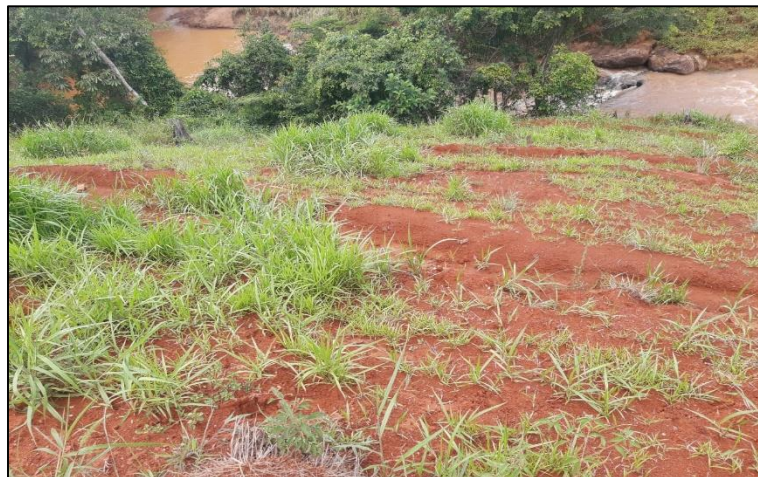
Figura 3. Canais de retenção.  
Fonte: Os autores (2020)

Os terraços também controlaram agregados do solo e matéria orgânica que antes, com a chuva, desciam para o rio que se encontra na parte baixa da área avaliada. Esses agregados, ao se desprenderem do solo, acumulam-se no próximo terraço construído. Por isso, a manutenção periódica do terraço é muito importante para que a sua função seja preservada. Ao longo da avaliação foi verificado o início de acúmulo de solo nos canais (Figura 3), mas não em quantidade suficiente para precisar realizar a retirada. Com o passar do tempo a manutenção dos canais da área avaliada deverá ser realizada.

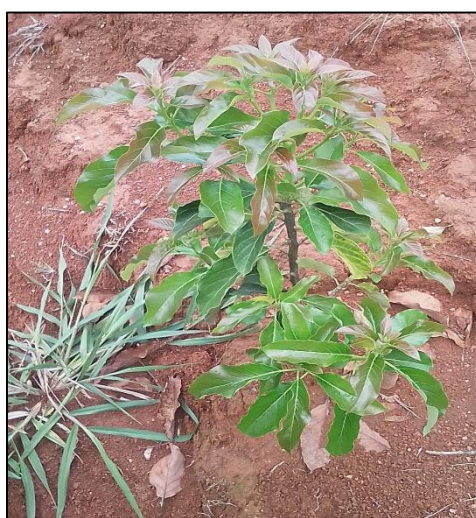
Figura 4. Abacateiro plantado em consórcio com a pastagem.  
Fonte: Os autores

O solo com boa infiltração e com disponibilidade dos nutrientes necessários resultou no desenvolvimento das mudas de abacate (Figura 4) que, a longo prazo, ajudarão ainda mais na recuperação da área, proporcionando uma boa camada florestal de matéria orgânica, servindo como quebra vento, além dos benefícios rentáveis para o dono do terreno, dentro outros fatores favoráveis.
