REABILITAÇÃO EM DENTE ANTERIOR COM PINO DE FIBRA DE VIDRO E COROA E-MAX: RELATO DE CASO

Sendo assim, o presente estudo tem como objetivo descrever o relato de caso realizado na Clínica Escola do Centro Universitário - UNIVÉRTIX, cujo procedimento escolhido foi a reabilitação do elemento 13 com pino de fibra de vidro e anatomizado com coroa E-MAX, para devolver função e estética à paciente.

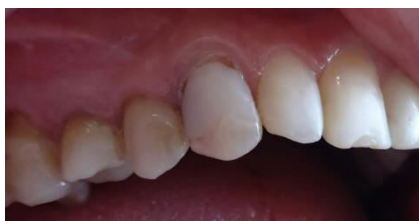
Paciente do sexo feminino D.F.F.N, procurou a Clínica Odontológica do Centro Universitário-UNIVÉRTIX, queixando-se de sensibilidade. Foi realizado o exame clínico intrabucal, no qual observou-se restauração antiga mal adaptada no elemento 13. A partir da realização de radiografias foi possível observar uma área radiolúcida no periápice do elemento 13 que já se encontrava com tratamento endodôntico realizado.

FIGURA 1: Fotografia intrabucal do elemento 13

Na sequência, foi proposto, como plano de tratamento, o retratamento endodôntico do elemento 13, pino de fibra de vidro e a confecção de coroa total em cerâmica à base de Dissilicato de Lítio - IPS e-max® (Ivoclar Vivadent). O plano de tratamento foi exposto à paciente que o aceitou prontamente. Desse modo, deu-se início ao tratamento no primeiro semestre de 2021, realizando-se os trabalhos até o mês de junho do primeiro semestre de 2022 (FIGURA 1).

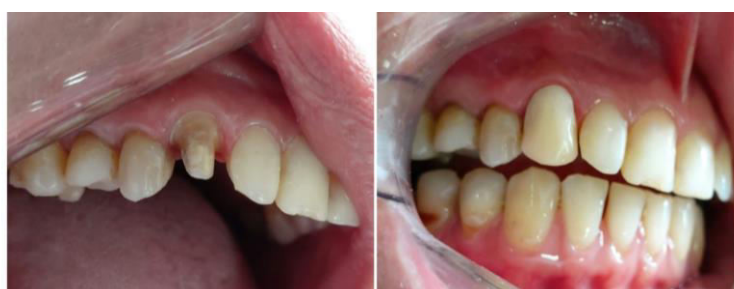
FIGURA 5: Preparo para coroa total (A) e confecção de provisório com dente de estoque Dent Clean A25 62.

O preparo para coroa total foi realizado em 30 de março de 2022 com a utilização das brocas nº 4138 que possui a ponta diamantada com extremidade arredondada. Realizou-se 3 sulcos para a 1ª inclinação e 2 sulcos para a 2ª inclinação. Para a união desses sulcos, utilizou a broca 3195, e para romper as proximais utilizou a broca 2200 e a 3118 com ponta diamantada em forma de chama para redução axial na região do cíngulo. Foi necessário a reconstrução em resina composta (LUNA SDI) A2 devido ao comprometimento da restauração antiga e, em seguida, foi feito a confecção do provisório com dente de estoque Dent Clean A25 62. Este foi desgastado até se adaptar corretamente na face vestibular do preparo. A palatina e a parte cervical foram reembasadas com resina acrílica Resinlay Speed - TDV. Em seguida foi feito o polimento do provisório e a cimentação com cimento Provisory (Technew) finalizando o procedimento com o ajuste oclusal. Na sessão seguinte o refinamento do preparo foi realizado com pontas diamantadas F e FF e para o acabamento foram utilizados discos de lixa para arredondar os ângulos. (FIGURA 5).

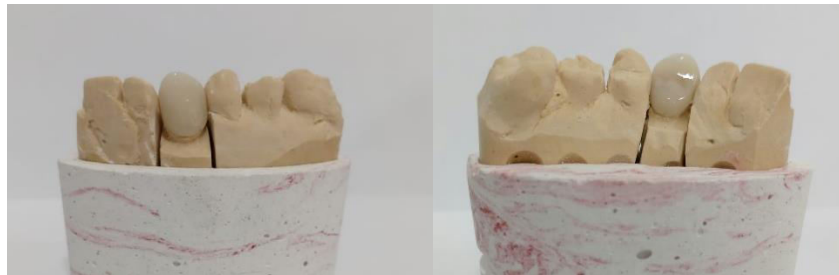
FIGURA 9: Coroa total em emax no modelo troquelizado.

No dia 15 de junho foi recebido do laboratório a coroa definitiva (FIGURA 9) e feito a prova da coroa cerâmica “a seco” para verificar cor, adaptação e foi feito o ajuste oclusal (FIGURA 10).

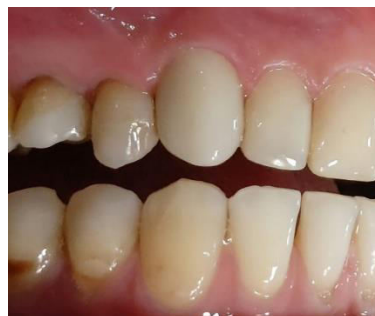
FIGURA 10: Prova a seco

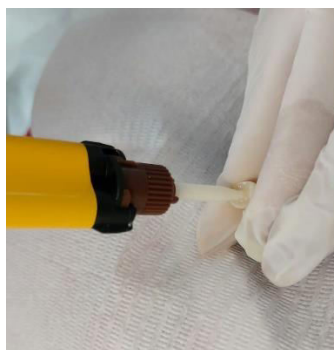
FIGURA 13: Inserção do cimento seT PP na peça.

A limpeza do preparo foi realizada com pedra pomes e em seguida as peças foram preenchidas pelo cimento resinoso dual seT PP (SDI) e lavadas nos preparos com posterior remoção dos excesso antes da polimerização (FIGURA 13).

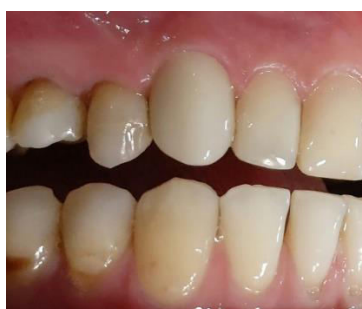
FIGURA 15: Peça cimentada.

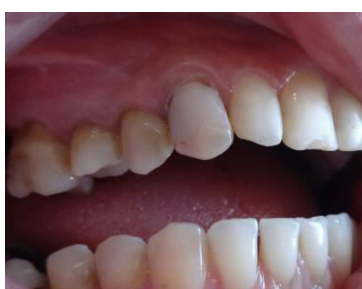
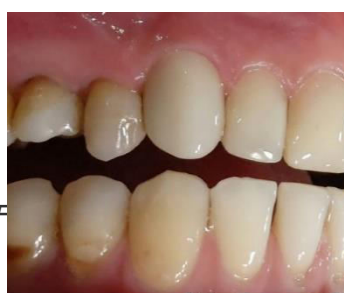
FIGURA 16: Antes e depois
