SELAMENTO DE PERFURAÇÃO RADICULAR COM MATERIAL BIOCERÂMICO REPARADOR: RELATO DE CASO

RESUMO

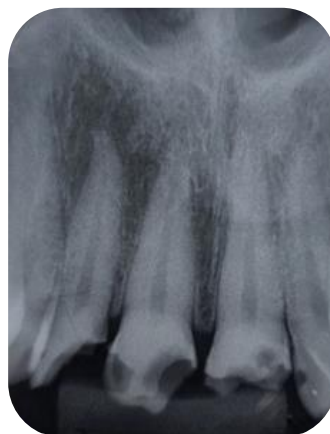
Já no setor específico, no mesmo dia, foram realizadas radiografias periapicais dos elementos 11, 21, 12 e 22 (Figura 1). Após a análise radiográfica juntamente com o exame físico foi possível diagnosticar os elementos com necrose pulpar e planejar o tratamento, que se constituiu pelo tratamento endodôntico e cimentação do pino de fibra de vidro, além de reabilitação com coroas metalocerâmicas.

Figura 1 - Radiografia inicial evidenciando a lesão cáries com comprometimento pulpar nos elementos 11, 21, 12 e 22.

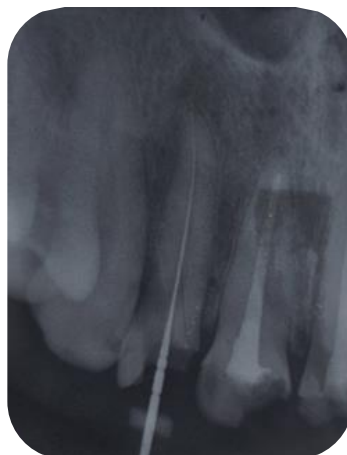
Após o protocolo de irrigação, foi identificada uma perfuração radicular, confirmada com o auxílio do localizador apical e radiografia periapical; também foi localizada a entrada do canal radicular com auxílio de limas C-PILOT (VDW®) (Figura 2).

Figura 2 - Radiografia evidenciando a perfuração radicular no elemento 12 e localização da entrada do canal.

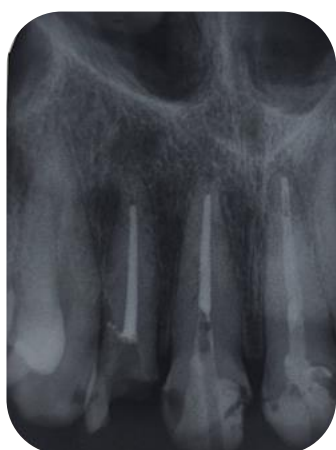
Figura 3 – Radiografia do pós operatório imediato do elemento 12.

Na semana seguinte, foi realizado o selamento da perfuração com material biocerâmico compatível. O material de escolha foi o CIMMO HD. Foi realizada a manipulação e aplicação no local com o instrumental Aplicador de MTA (Angelus®). Na mesma seção, foi realizada blindagem coronária com coltosol e CIV seguido da radiografia periapical (Figura 3).

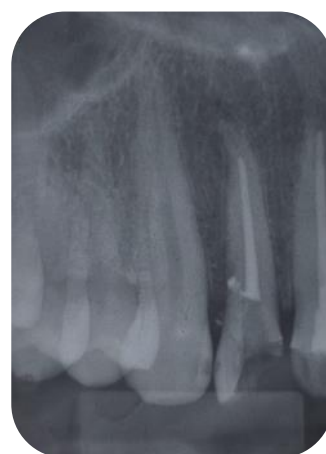
Foi realizada uma radiografia periapical para preservação do caso no dia 21/11/2023, em que foi possível verificar formação de tecido mineralizado no local da aplicação do CIMMO (Figura 4). Entretanto, o paciente ainda apresentava a fistula na região, mas sem sintomatologia dolorosa.

Figura 4 – Radiografia periapical de preservação do elemento 12

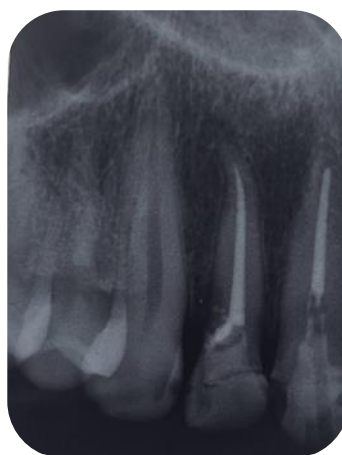
Figura 5 – Radiografia pós-operatória do retratamento endodôntico e da nova camada de CIMMO – HD no elemento 12.

No dia 19/03/2024 o paciente retornou a clínica para realizar o retratamento endodôntico do elemento 12, a fim de se obter um selamento tridimensional do conduto radicular mais adequado. A remoção da guta percha no terço cervical foi realizada com o uso da broca gates 2 acionada em caneta de baixa rotação. Em

seguida, foi realizada a exploração do canal para patência com limas C – Pilot #10 (VDW®), seguido da instrumentação com limas rotatórias #15.05 e #25.06 (Easy®) acionadas no motor elétrico no CRC. Na sequência foi realizada agitação do EDTA com lima *Easy Clean* acionada em baixa rotação com 3 ciclos de 20 segundos e obturação. Na mesma seção, também foi acrescentado uma camada de CIMMO - HD no local afetado pela perfuração (Figura 5).

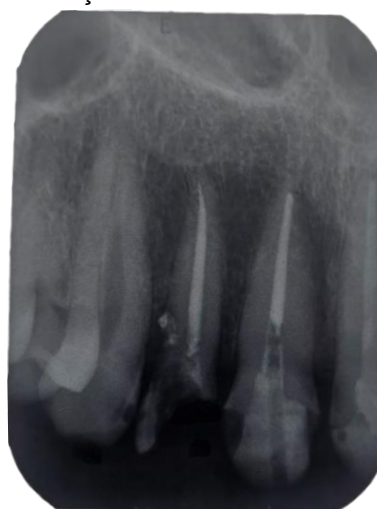
Em outra seção, no dia 16/04/2024, foi realizada radiografia periapical para acompanhamento do caso, em que foi possível visualizar regressão da lesão e deposição mineral no local afetado indicando sucesso no tratamento (Figura 6).

Figura 6 – Radiografia periapical de preservação do elemento 12.
